Reparatur eines HP182T Mainframes

Dieser Bericht ist war Kurzes für zwischendurch. Ehrlich!

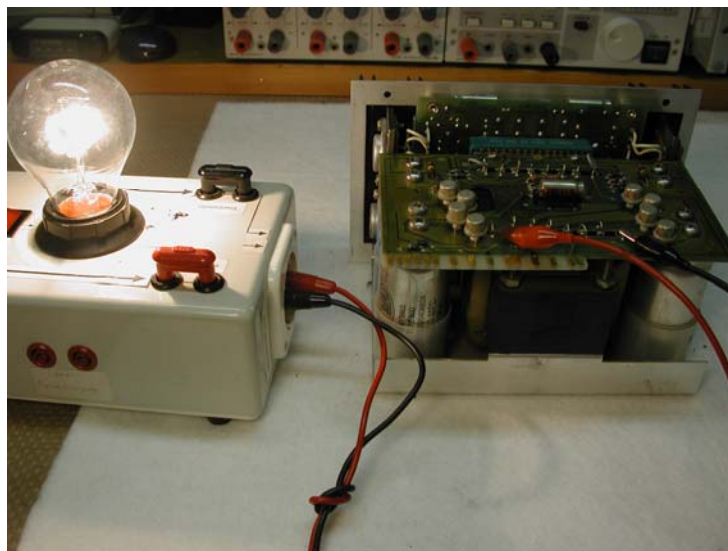
Der Schaltplan verrät nun, wie das Netzteil aufgebaut ist. Es gibt mehrere parallele Netzteil-Züge, die alle von dem Haupt-Trafo gespeist werden. Ich löte nacheinander alle Anschlüsse ab und prüfe, wann genau der "Kurzschluss" verschwindet. Natürlich(!) beim allerletzten Netzteilmodul ist das der Fall. Die Lampe bleibt aus, es fließt also kaum noch Strom. Sehr gut.

Abbildung 5: Lampe leuchtet: Kurzschluss noch da!

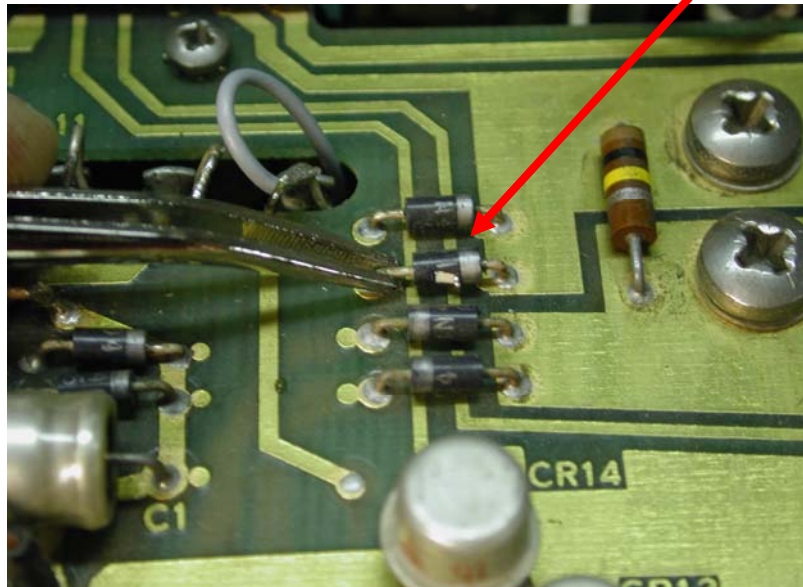
Dann fallen meine inzwischen weit über 30jährigen Augen auf den zugehörigen Diodengleichrichter. Bingo! Bei einer Diode sehe ich schon von außen, wo der viele Strom geblieben ist. Also raus das Ding. Und ebenso seine Kameraden, denn so teuer sind die Dioden nicht

und wer weiß, wieviel von den 3 Ampere seine Kumpels mit abgekriegt haben. Also mal eben kurz alle ausrotten und dann neu mit "frischen" Bauteilen bestücken.

Das Entlöten ist aufgrund der hohen Massefläche nicht ganz so leicht, aber es gelingt. Ich habe gerade 1N4007 über, die kommen da jetzt rein. Vorher hat man 1N4004 da drin gehabt. Nach dem Wieder-anlöten aller anderen Anzapfungen messe ich Eingangsstrom (Lampe glimmt ganz leicht => ok!) sowie die Spannungen über den Ladeelkos. Alles astrein, die Reparatur scheint gelungen.

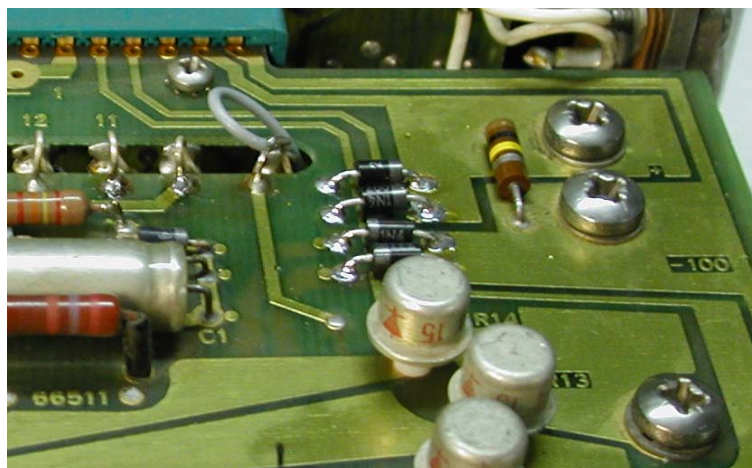
Abbildung 6: neue Dioden 1N4007

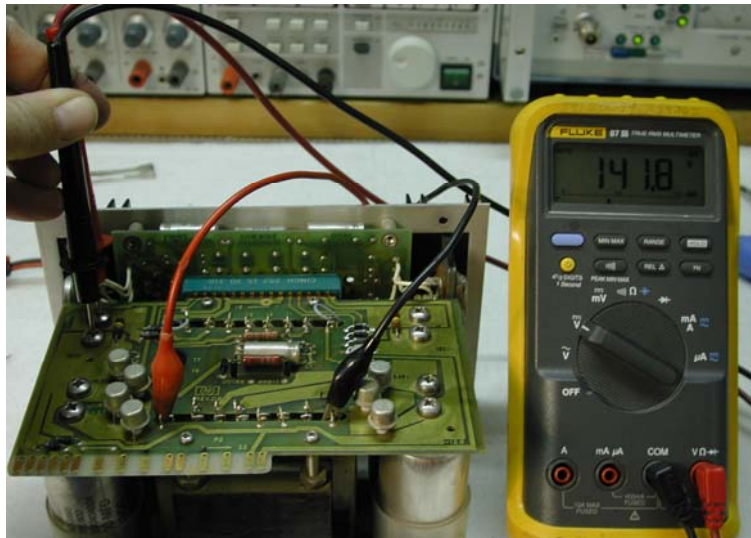
Abbildung 7: Leerlaufspannung messen

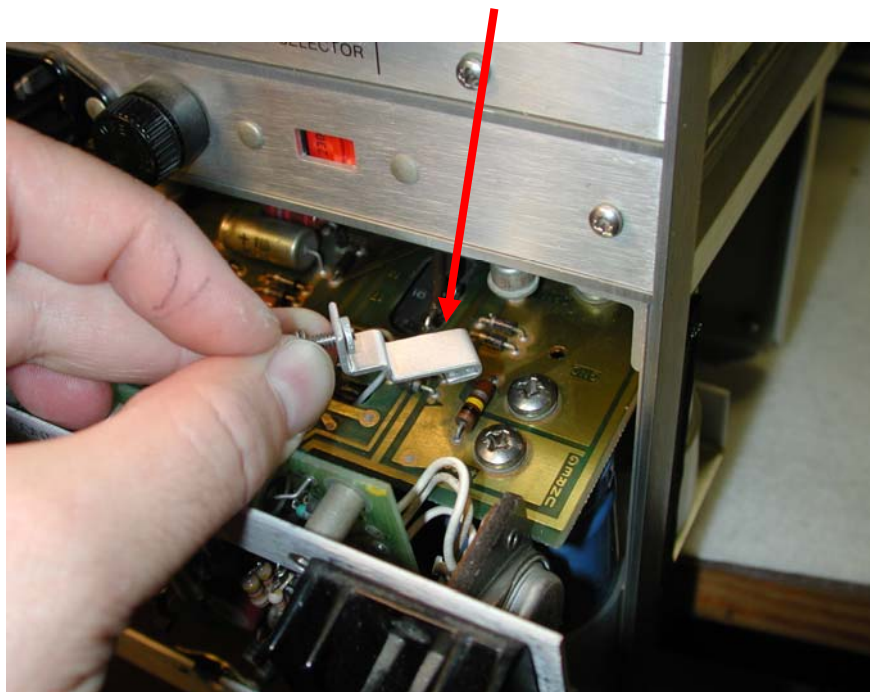
Vor dem Zusammenbau entlade ich die dicksten Elkos mit einem 100Ohm-Widerstand. Dann schiebe ich das Netzteilmodul wieder zurück in das Mainframe. Dann passiert was, was eigentlich nicht passieren dürfte!! Eine nur lose eingesteckte Halteklammer im Mainframe fällt hinab und direkt auf die Schraubösen eines Ladeelkos. Seine Restladung reicht zwar nicht mehr für ein "Fopp!", jedoch für ein helles "Patsch!" allemal.

Abbildung 8: Metallklammer auf "Entladungskurs"

Leute! Ich weiß, dass dieser Analyzer gut und gerne 30 Jahre alt sein mag und mir seit Jahren ein wirklich treuer Begleiter ist, aber SO etwas konstruiert man doch nicht! Eine nur lose eingelegte Halteklammer, die jederzeit bei der Demontage ins Netzteil fallen und dort herbe Kurzschlüsse erzeugen kann (wer garantiert mir, dass im ausgeschalteten Zustand alle Elkos immer restlos entladen sind??), ist einfach nicht gut nachgedacht. Heute würde bestimmt niemand mehr so etwas konstruieren.

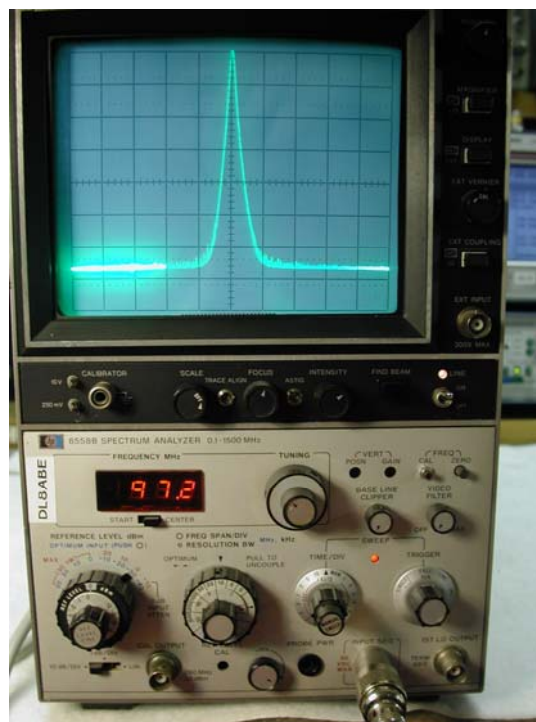
Also wird die Kofferraumklappe wieder geschlossen und der Analyzer in das Mainframe eingeschoben. Ein kurzer Blick auf die Stromaufnahme (Lampe glimmt leicht) suggeriert auch hier: alles gut, Gerät läuft wieder!

Abbildung 12: HP182T läuft wieder!
