Reparatur eines Rohde und Schwarz SMFP

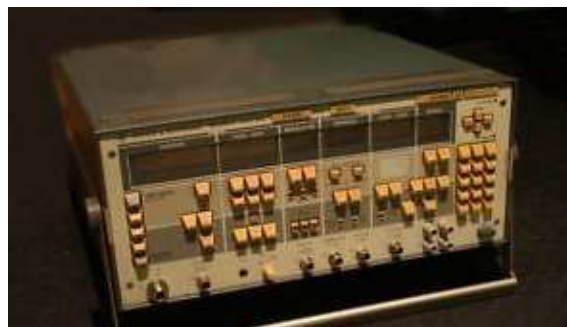
Abb.1 original Auktionsfoto

Die Fehlerbeschreibung lautete: „Der Funkmessplatz ist defekt (der Netzschalter rastet nicht, und auf den LCD Anzeigen ist fast nichts mehr lesbar)“ Das war alles. Auf dem Foto war ja auch nichts zu erkennen.

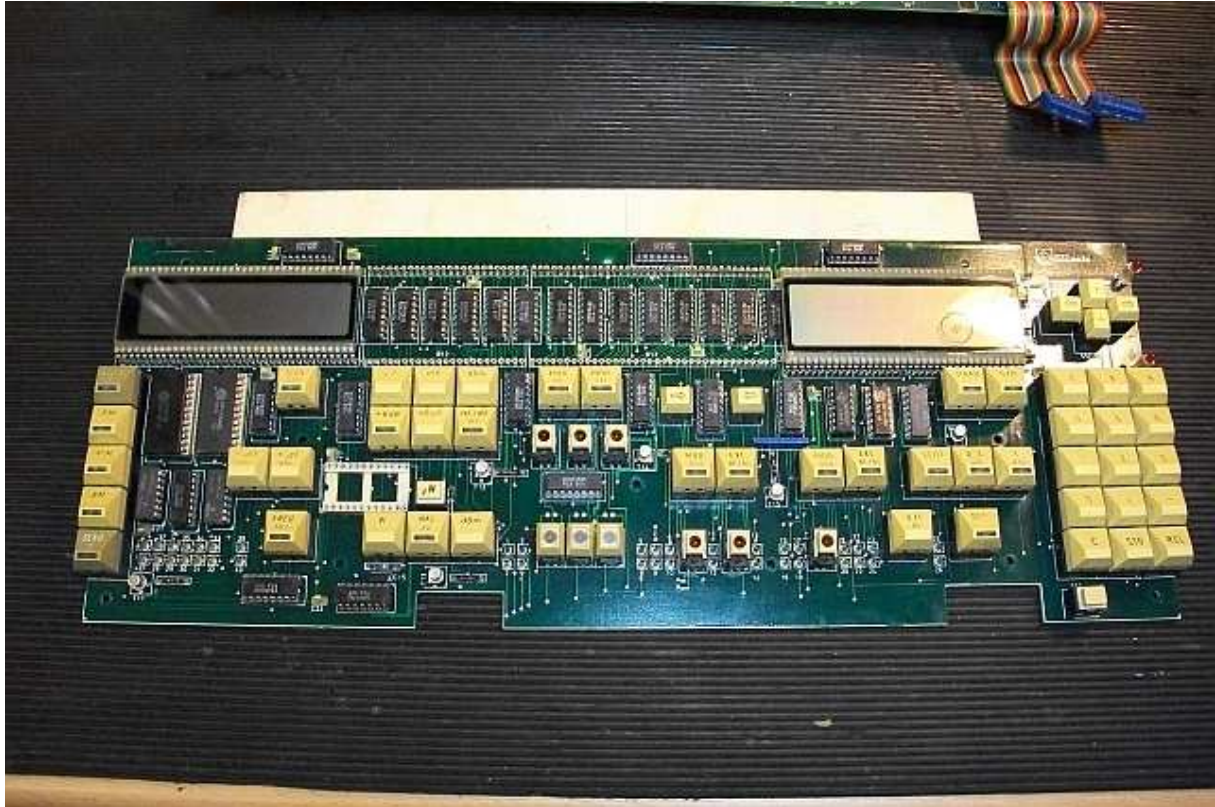
Abb. 5 Frontplatine defekte LCD bereits ausgebaut

Ohne Strom war schon sichtbar das ein oder zwei LCD's ausgelaufen und damit nicht zu retten waren. Ich wusste noch nicht, dass hinter der Frontblende „Modulation“ und „Frequenz“ zu einem Display gehören. Um es vorwegzunehmen wenn man oben genau hinschaut sieht man auf dem „Pegel/Level“ LCD zwei kleine Schatten. Dieses LCD hatte sein Leben auch ausgehaucht.

Es sind insgesamt 4 LCD Module eingebaut. Diese sind speziell für R&S gemacht worden. Sie enthalten außer den 7 Segmentanzeigen auch die Einheitenanzeige. Also nix mit Standard LCD's einbauen.

Als nächstes fertigte ich mir zwei Kabel an um die Anzeige außerhalb des Gerätes zu Betreiben. Mit dem Oszilloskop war dann schnell herausgefunden das die Decoderleitungen zu den LCD keine vernünftigen Signale führten. Vor dem Decoder sah alles nach Logikpegel aus.

Hier sind ausnahmslos CMOS Bausteine verbaut. Da messe ich gar nicht lange herum. Decoder sind 3 Stück 4514 verbaut. Das sind 40 Cent Bauteile, die werden einfach entsorgt und durch neue ersetzt.

Die defekten LCD hatten somit auch die Decoder zerstört!

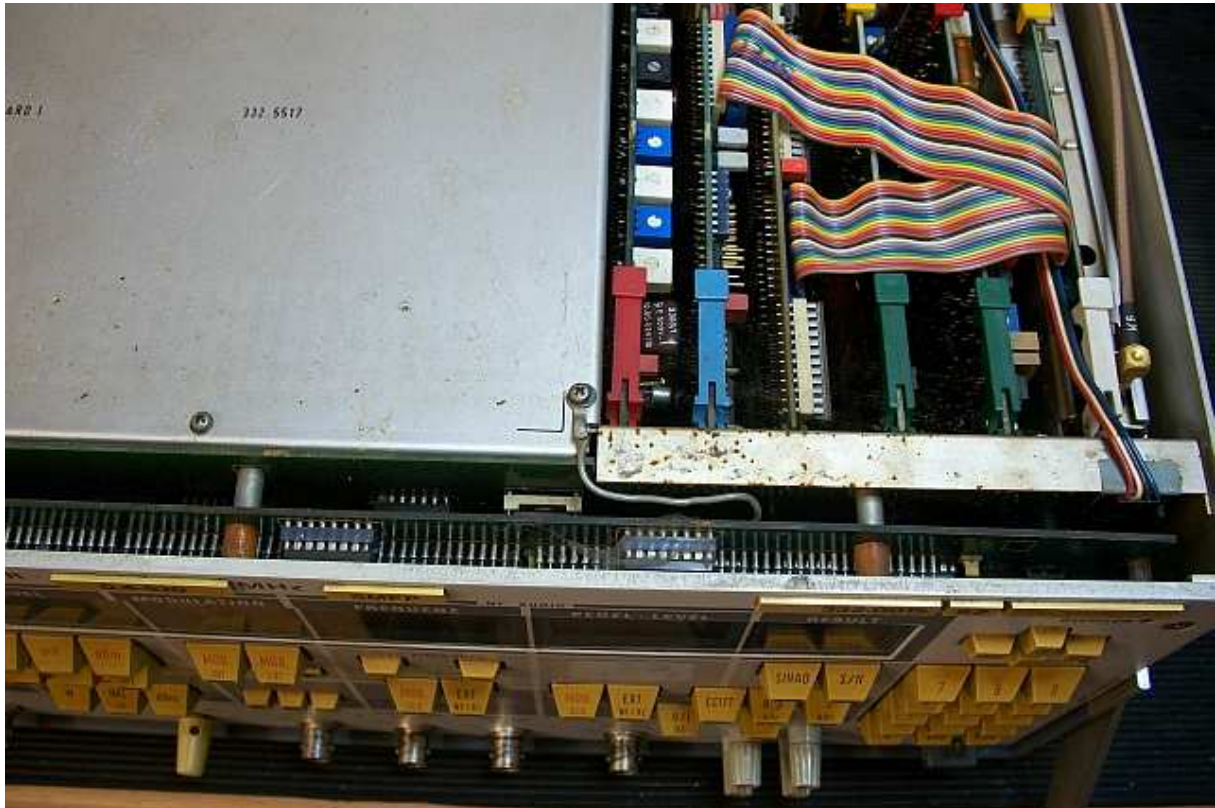
Abb. 6 Rost und Spinnenweben

Beim öffnen des Gerätes sah man sofort „Rostpickel“ auf den versilberten Blechen. Das passiert nur wenn in dem Gerät Kondenswasser über längere Zeit steht oder die Luftfeuchtigkeit extrem hoch ist.

Wahrscheinlich war das Gerät Jahrelang feucht gelagert worden.

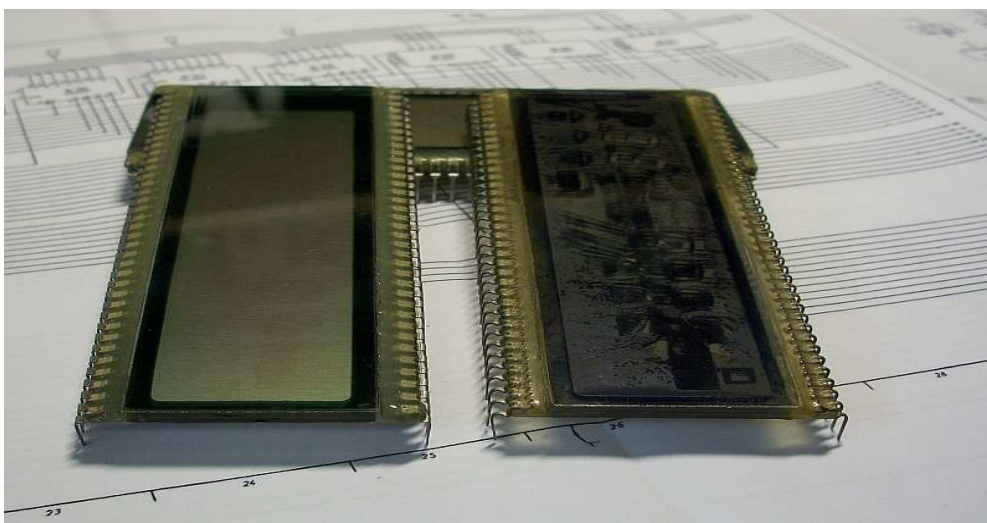
Abb. 7 Links gute Versiegelung, rechts defektes LCD Herstellung 9/80

Die LCD bestehen im wesentliche aus zwei Glasplatten. Zwischen diesen Platten ist das „Liquit“ welches durch anlegen von Spannung polarisiert wird. Um diese Spannung zuzuführen gibt es auf der einen Glasplatte Anschlüsse. Die Zweite Platte ist oben aufgeklebt. Um das Eindringen von Feuchtigkeit zu verhindern ist die Klebestelle versiegelt. Die defekten LCD hatten beide an dieser Klebestelle nur sehr wenig Versiegelungsmasse. Wahrscheinlich konnte hier Kondenswasser eindringen. Die eingebauten LCD sind aus unterschiedlicher Fertigung. Die Intakten tragen den Stempel 8/81 die Defekten 9/80.

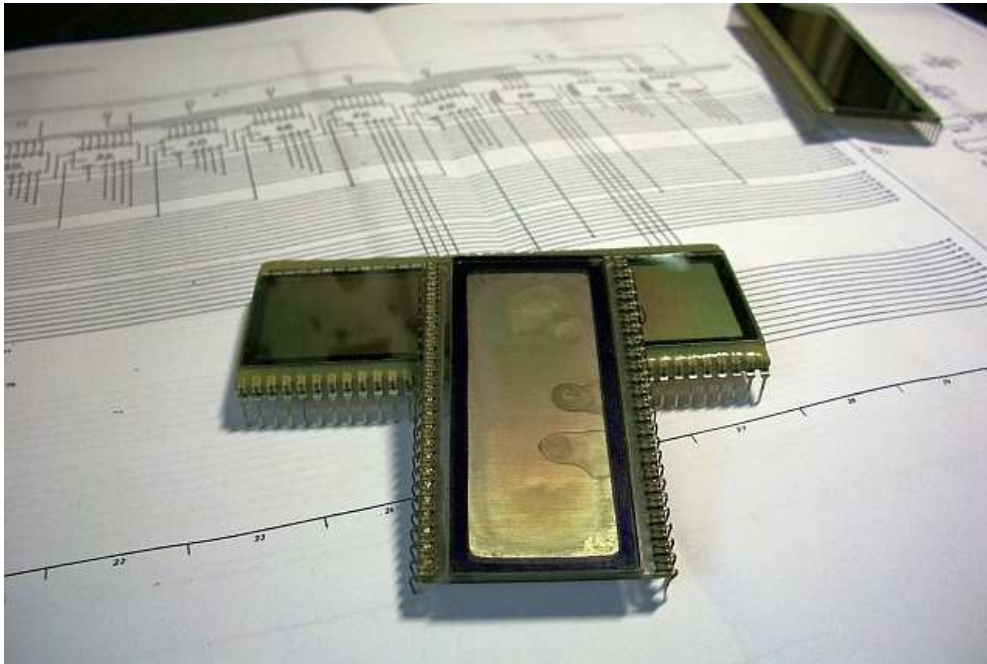
Abb. 8 Level Display, fast keine Versiegelung zu sehen

Auf dem nächsten Foto das Level Display. Hier sieht man gut den Schatten von eingedrungenem Wasser zwischen den Glasplatten. Fast keine Versiegelungsmasse an den Anschlüssen erkennbar.

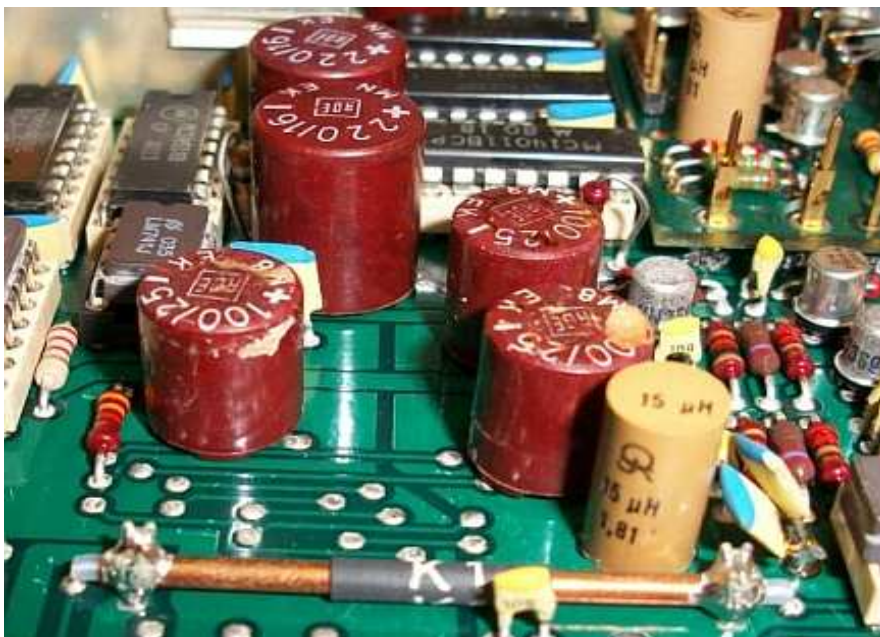
Abb. 13 defekte Kondensatoren

Die roten Roederstein Elkos sind geplatzt. Der Elektrolyt ist ausgelaufen. Freundlicherweise scheinen sie gutmütig zu sterben, d.h. sie machen keinen DC Kurzschluß.

Derart aufgeschreckt schaue ich mir auch noch die anderen Kondensatoren auf der Platine an. Da gibt es Anzeichen die nicht zu Übersehen sind. Ich entdecke einige gewölbte Deckel an den C's. Ein Nachmessen schafft Gewissheit. Alle roten Roederstein Kondensatoren haben bis zu 80 % Abweichung von Ihren Nennwerten, natürlich in Richtung null Kapazität.

Nach 30 Jahren ist die Zeit für die „Roedersteins“ abgelaufen, sie müssen alle getauscht werden.
