Reparatur eines HP182T Mainframes

Dieser Bericht ist war Kurzes für zwischendurch. Ehrlich!

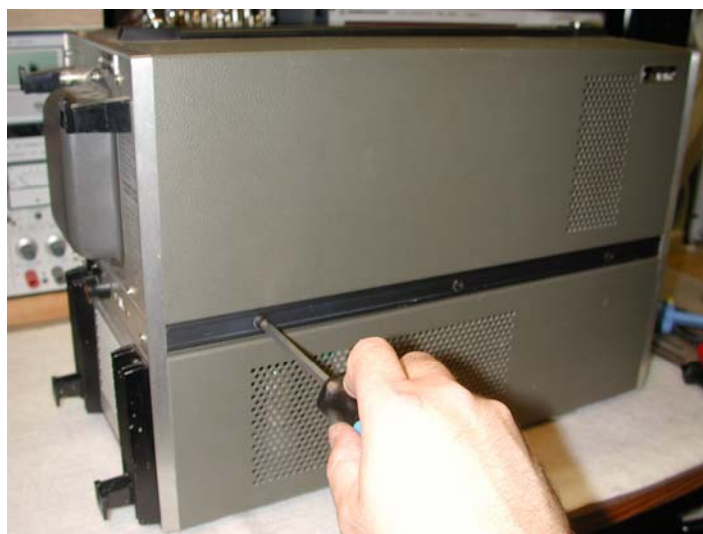
Nach der INTERRADIO ging es dann natürlich ans Reparieren des defekten HP182T-Mainframes. Zuerst schloss ich das Gerät an meinen Trenntrafo an. Als Strombegrenzung und Schutz schalte ich immer meine Lampenkiste (eine einfache 100W-Glühlampe) in Reihe. Das helle Aufleuchten der Lampe beim Einschalten des Mainframes zeigt mir sofort den immensen Stromhunger! Hier ist eine Mangenverkleinerung angesagt. Also Auseinanderbauen!

Abbildung 3: Gehäusedeckel abnehmen

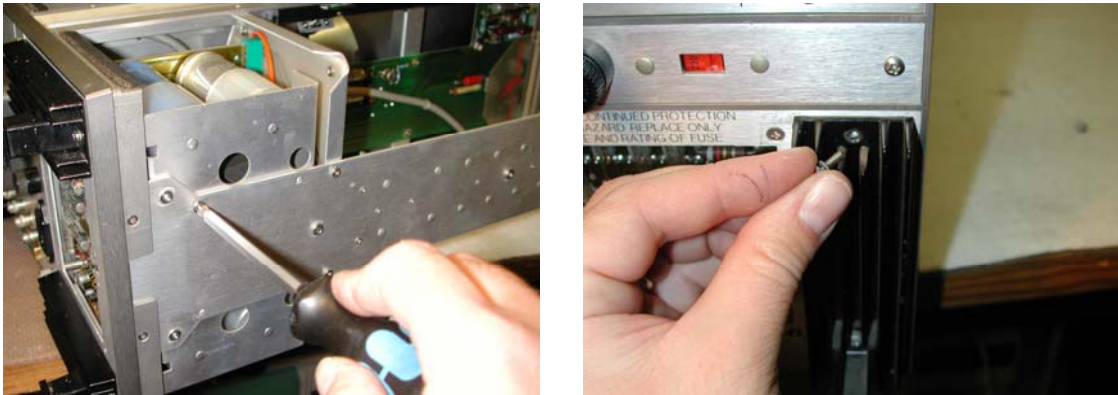
Abbildung 4: Netzteilschrauben entfernen

Die Netzteil-Einheit kann man nach hinten ausbauen. Man muss dafür lediglich die Gehäuseteile abnehmen, dann 6 Schrauben lösen (und wissen, welche ;-), dann kann man den Block nach hinten heraushebeln. Vorher noch zwei Drähte ablöten (vermutlich für die Heizung der Bildröhre).

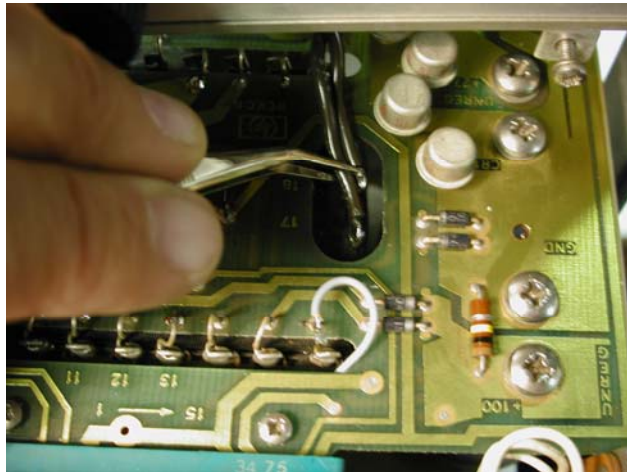
Abbildung 9: Heizungsdrähte anlöten

Nun gut, wollen wir nicht so viel schimpfen, sondern uns eher auf eine erfolgreiche Reparatur konzentrieren. Das Netzteil wird also wieder eingebaut, der Elko nun DEFINITIV entladen ;-), die beiden Strippen für die Heizung angelötet und dann der Rest verschraubt. Vor dem Einschieben des Spektrum-Analyzer-Moduls kontrolliere ich jedoch erst noch die im Mainframe erzeugten Betriebsspannungen. Dazu öffnet man hinten eine kleine Blechklappe und hält seine Messzinken da rein. Die schön gesetzten Messpunkte mit Beschriftung lassen mich den Ärger mit der Halteklammer schnell wieder vergessen. Ich messe sämtliche Spannungen nach und stelle fest: alles ok!

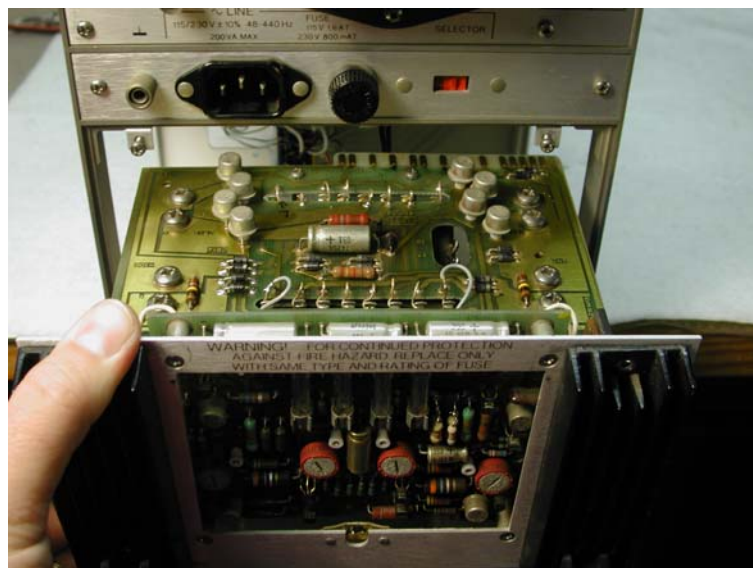
Abbildung 10: Netzteil wird wieder eingebaut

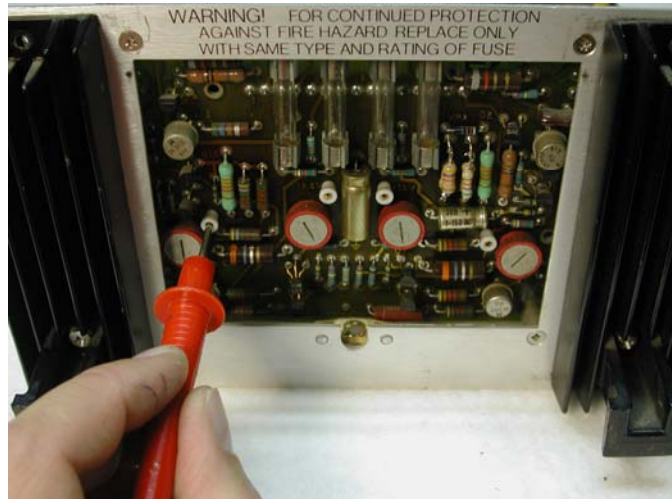
Also wird die Kofferraumklappe wieder geschlossen und der Analyzer in das Mainframe eingeschoben. Ein kurzer Blick auf die Stromaufnahme (Lampe glimmt leicht) suggeriert auch hier: alles gut, Gerät läuft wieder!

Abbildung 11: Netzteil abschließend kontrollieren
